## Forebygging av forsøpling på rasteplasser langs bilveg

Sammenstilling av funn fra kartlegging av tiltak mot forsøpling

Handelens miljøfond og Statens Vegvesen

Rapport 1-2026

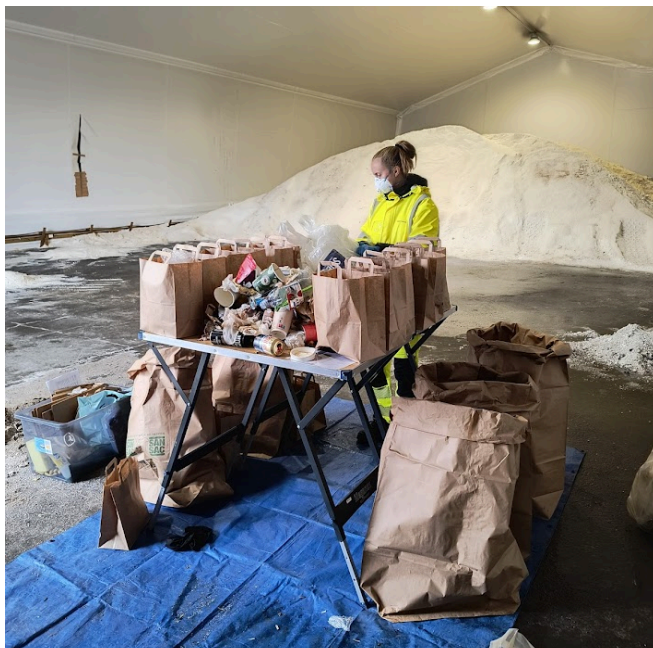
Figur 2: sorteringsoppsett under avfallsanalyse. Foto: Norwaste

Protokollen ble utformet basert på protokollen fra tidligere forsøplingsprosjekter langs veg i 2022 og 2024. Denne tar utgangspunkt i nivå 2 i Sirk Norge sin veileder for avfallsanalyser<sup>13</sup>. Fra tidligere prosjekt ble det også inkorporert øvrige kategorier på anbefaling fra Mesta og Statens Vegvesen, noe som innebar å legge til kategorier for trafikkrelatert avfall og avfall fra vegdrift. Det var også et spesielt fokus på engangspplast som inngår i SUP-direktivet. Sorteringsprotokollen ligger som vedlegg 1. Avfallet ble veid med presisjonsvekt på 0.001 gram eller med bordvekt med 0,5 gram nøyaktighet.

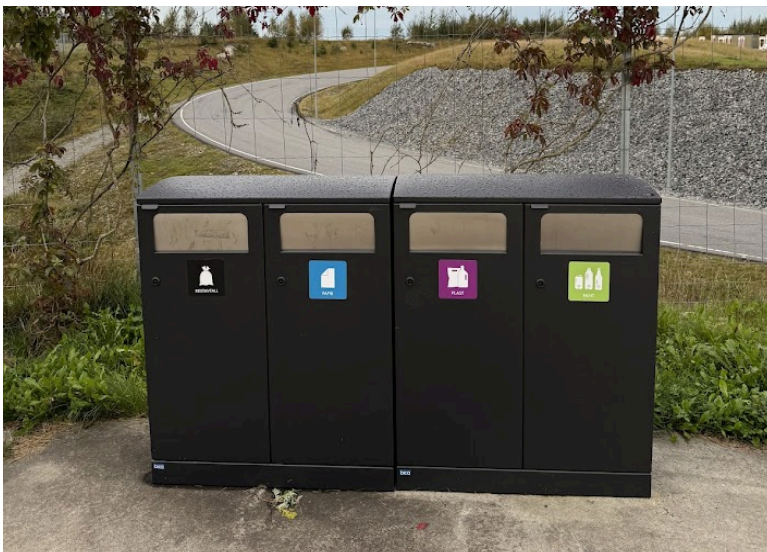
Figur 6: Beholderstasjon på Jaren. Alle 3 rasteplasser hadde samme beholdere. Foto: Norwaste

Fraksjonene som ble gjort tilgjengelige for kildesortering var (1) restavfall, (2) papp/papir, (3) plast, og (4) pant. På Andelva og Svartskog ble det plassert ut 2 beholder-stasjoner med 4 fraksjoner, mens det på Jaren ble plassert ut 1 stasjon. Bilde av beholderne vises i figur 6.
